**STANDARDY  
KSZTAŁTOWANIA  
I ZARZĄDZANIA  
TERENAMI ZIELENI  
CIESZYNA**

**CIESZYN 2023**

## TOM I. ANALIZY

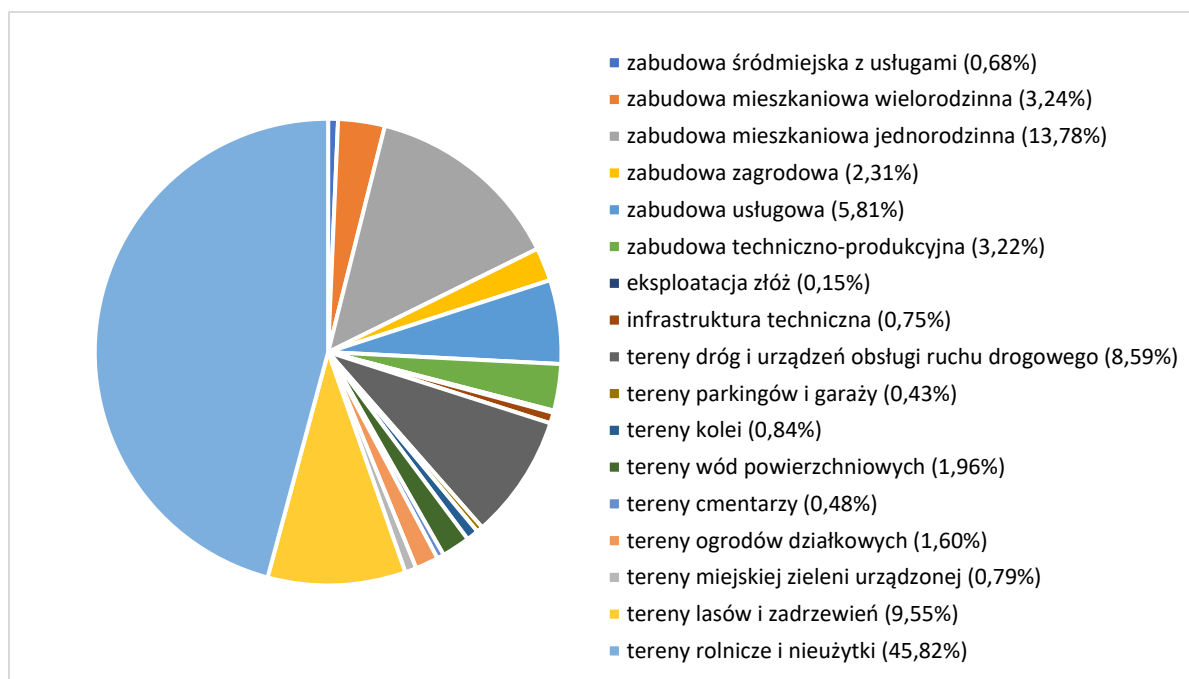
Ryc. 1. Zestawienie elementów struktury funkcjonalno-przestrzennej Cieszyna (na podst. GUS)

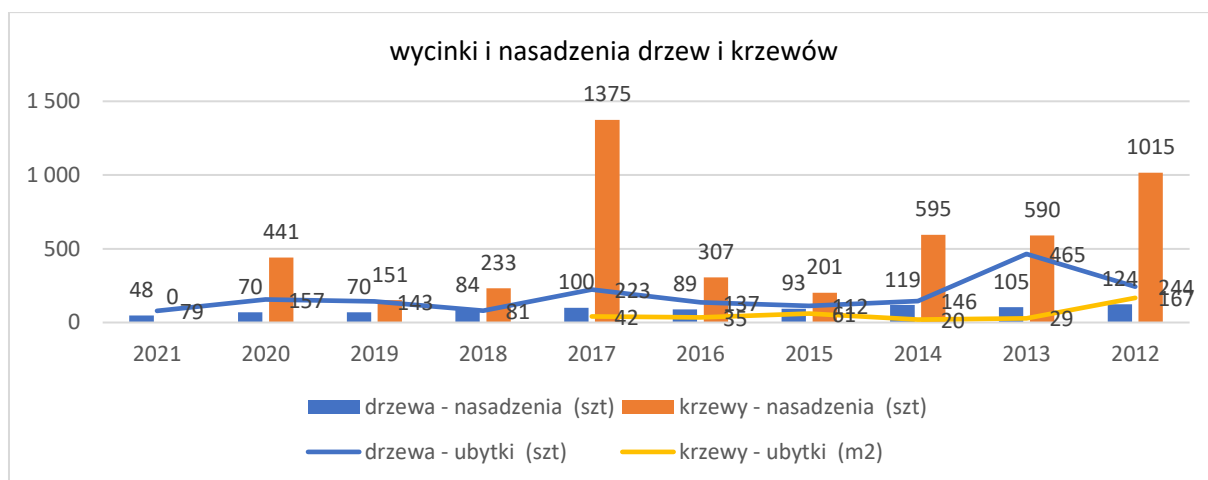
Ryc. 5. Gospodarowanie drzewami i krzewami w gminie Cieszyn w latach 2012-2021 według danych GUS.

Biorąc pod uwagę gospodarkę dendroflorą, tendencja jest spadkowa zarówno pod względem ubytków, jak i nasadzeń drzew. Najwięcej drzew ubyło w roku 2013 (465), 2012 (244) i w 2017 (223). Najmniej drzew usunięto w roku 2021 (79), 2018 (81) i 2015 (112 okazów). Średnia liczba drzew usuwanych co roku w tym okresie to 179 sztuk, a sadzonych - 90 sztuk.

przynajmniej na poziomie 1,0. Najwięcej drzew posadzono w roku 2012 (124) i 2014 (119), najmniej w roku 2021 (48 sztuk) i w latach 2020, 2019 (po 70 okazów). Sumaryczna liczba wyciętych drzew w ciągu 10 lat wyniosła 1787 sztuk. Sumaryczna liczba nasadzonych drzew w ciągu 10 lat wyniosła 902 sztuki, co daje stratę 885 drzew w ciągu 10 lat.

W odniesieniu do krzewów sytuacja wygląda korzystnie. Średnia roczna zastępowalność jednego usuniętego krzewu w latach 2012-2017 wynosi prawie 12 sztuk. Najwięcej krzewów posadzono w roku 2017 (1375 szt.) i 2012 (1015 szt.), najmniej w roku 2019 (151 szt.) i 2015 (201 okazów). Najwięcej krzewów usunięto w roku 2012 (167) i 2015 (61 egzemplarzy), a najmniej w roku 2014 (20 szt.) i 2013 (29 szt.). Przeciętna roczna liczba krzewów usuwanych w tym okresie wyniosła 98 okazów, a średnia liczba krzewów posadzonych to 558.

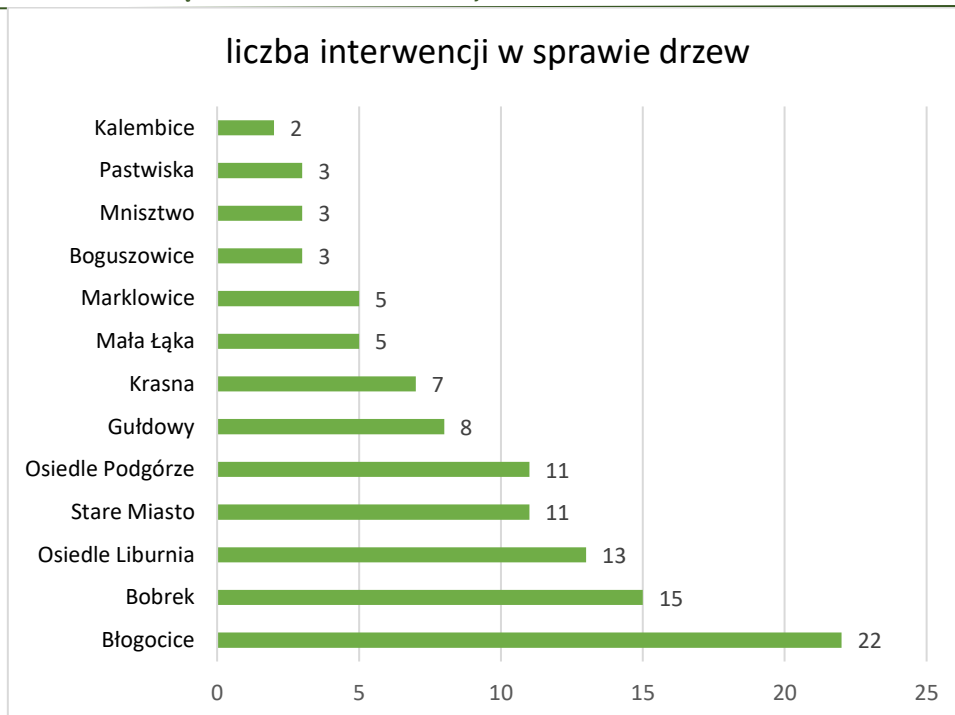
Ryc. 7. Liczba interwencji w sprawie drzew w poszczególnych jednostkach administracyjnych Cieszyna w latach 2020-2022 według danych Powiatowej Straży Pożarnej.

Zbadano częstotliwość zdarzeń związanych z uszkodzeniem drzewa w poszczególnych dzielnicach/osiedlach miasta. Najczęściej interwencje dotyczyły drzew rosnących w Błogocicach (22), dzielnicy Bobrek (15), na Osiedlu Liburnia (13), Osiedlu Podgórze i w Śródmieściu (Stare Miasto) – po 11. Ponadto 8 zdarzeń zarejestrowano w Gułdowach, 7 w Krasnej, po 5 w Małej Łące i Markłowicach, Po 3 w Boguszowicach, Mnisztwo i Pastwiskach oraz 2 interwencje w Kalembicach. Na uwagę zasługuje relatywnie duża interwencja w sprawie drzew w strefie zabudowy śródmiejskiej – w relatywnie małych jednostkach, tj. Liburnia czy Stare Miasto oraz Podgórze. Najliczniejsze zdarzenia uszkodzeń drzew w Błogocicach mogą wynikać z obecności w tej jednostce zadrzewień alejowych, dużych parków i rezerwatów.
